Missione congiunta di ricognizione danni

Turchia

8-13 maggio 2023

**Report Giornaliero
10 maggio 2023**

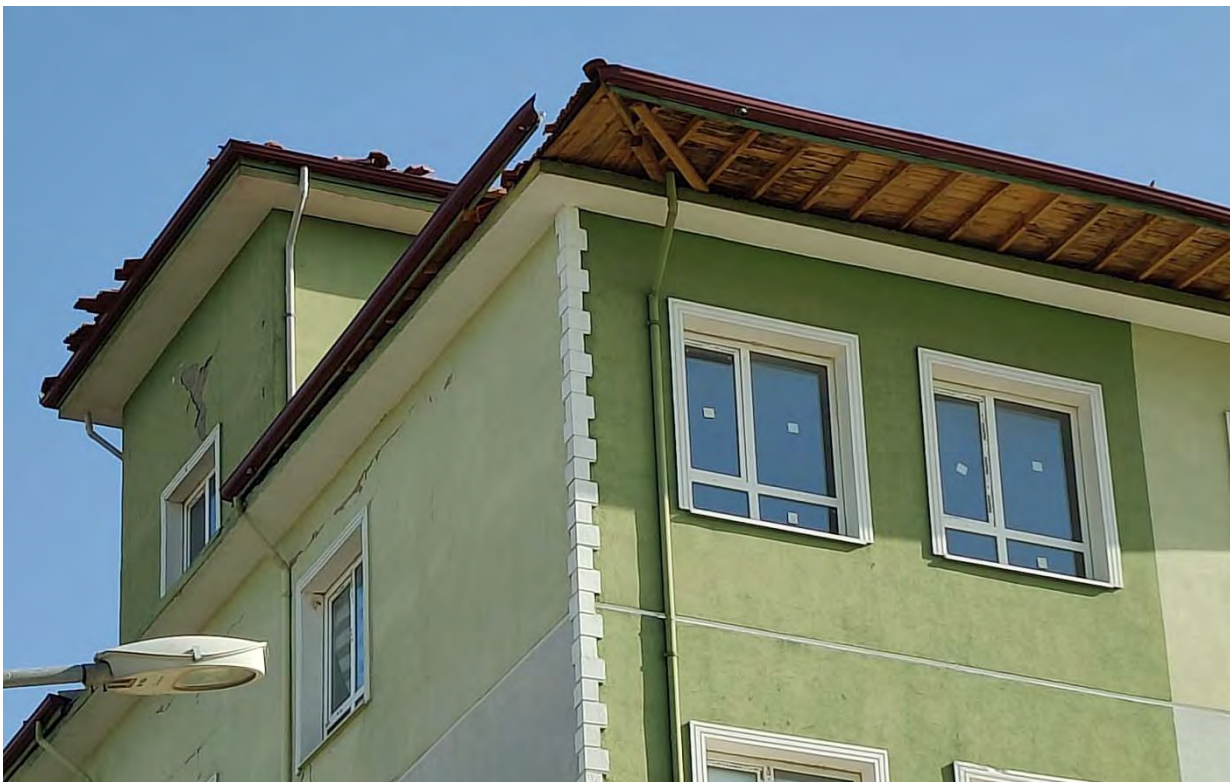
Fig. 7 – Collasso di parte della copertura.

Edificio chiuso alle attività didattiche. L’edificio presenta lesioni diffusi su tutti i prospetti che sembrano interessare il solo intonaco. E’ presente un evidente danno alla copertura: una porzione della falda sul prospetto principale risulta traslata e parte del rivestimento della copertura è dislocata.

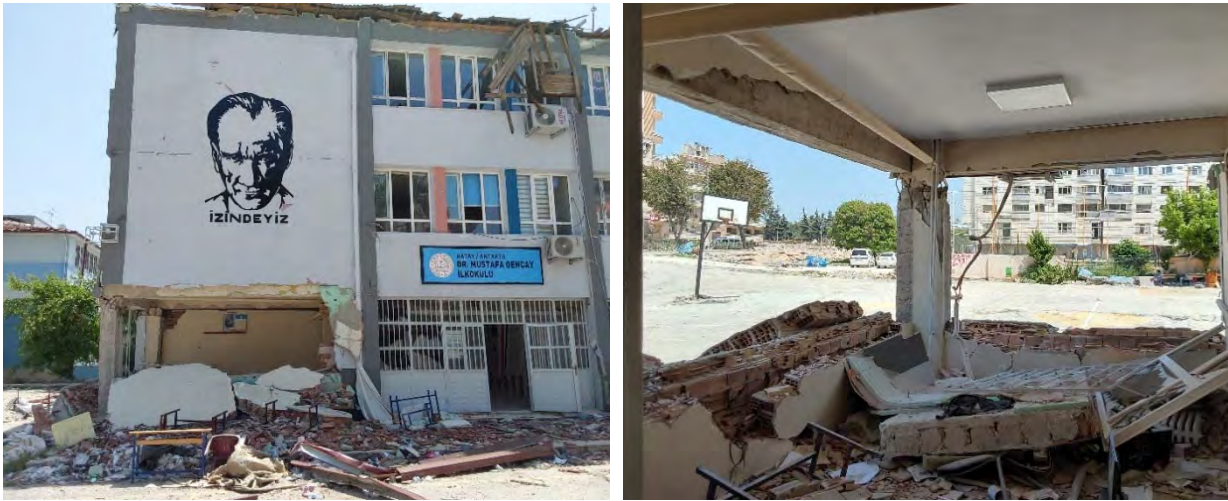
Fig. 8 Pannello di sinistra: vista frontale; pannello di destra: vista dall'interno, muri esterni ribaltati e plasticizzazione pilastri con disorganizzazione del nucleo del calcestruzzo per mancanza di adeguato confinamento passivo

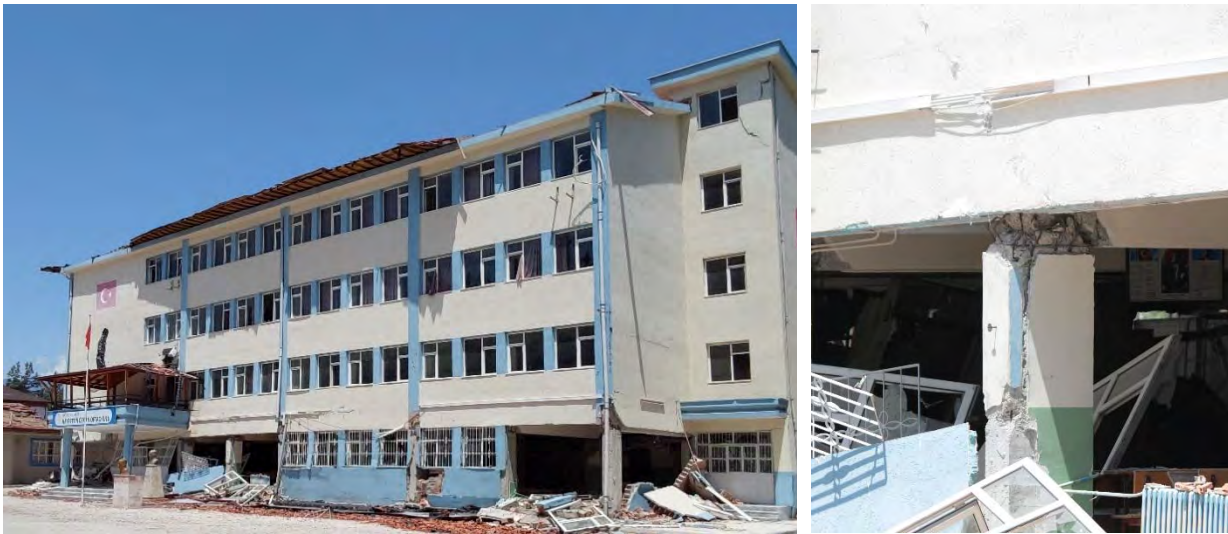
Fig. 9. Effetto di piano soffice connesso anche al ribaltamento parziale delle tamponature di facciata; plasticizzazione flessionale dei pilastri .

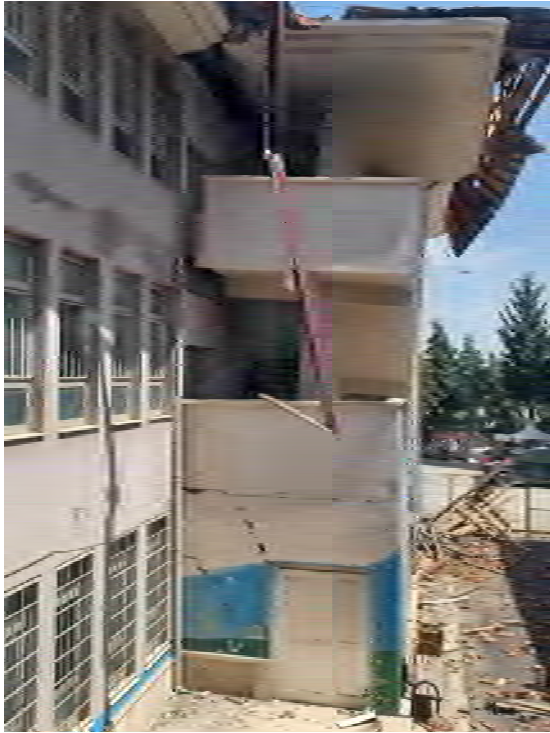
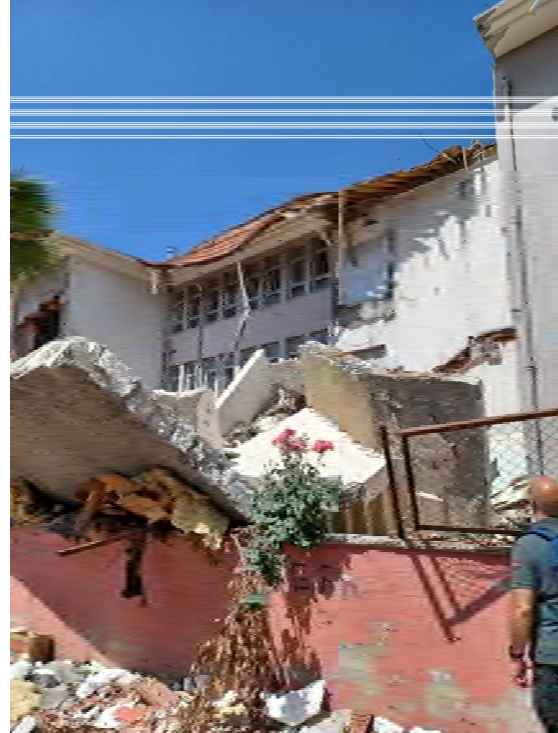
Fig. 10 Crollo incipiente (sinistra) e totale (destra) dei vanni delle scale di emergenza esterni.

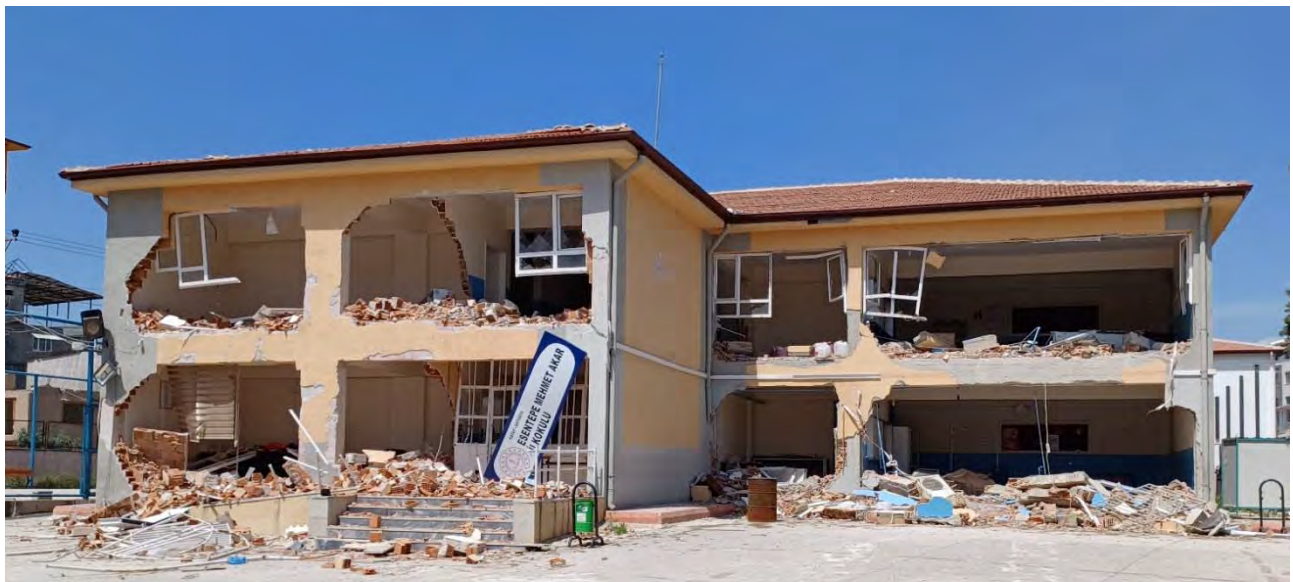
Fig. 11. Ribaltamento fuori piano di tamponature e tramezzi di entrambi i piani.

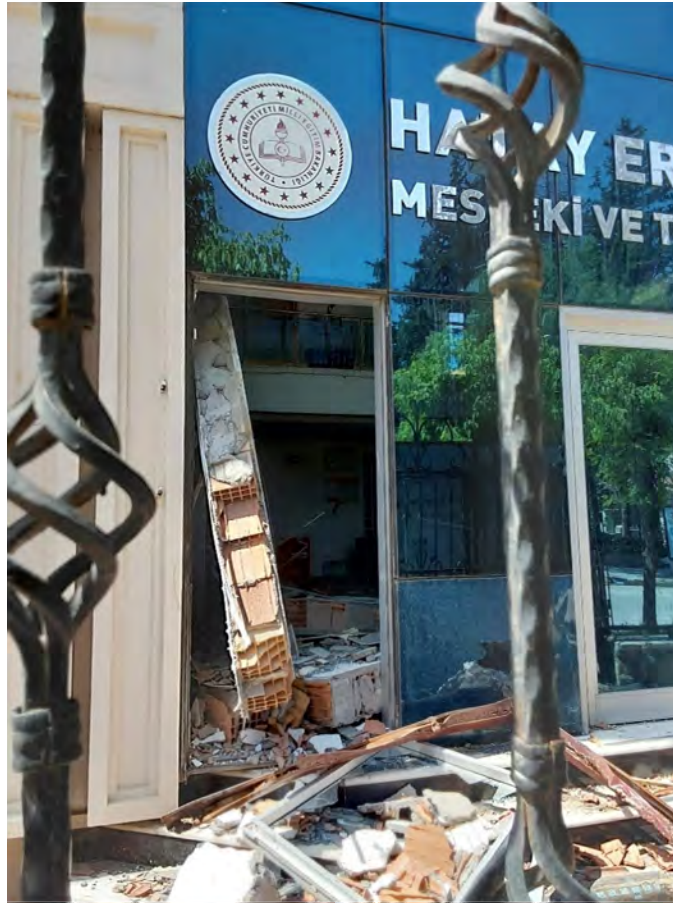
Fig. 12. Ribaltamento tramezzature all'interno dell'edificio

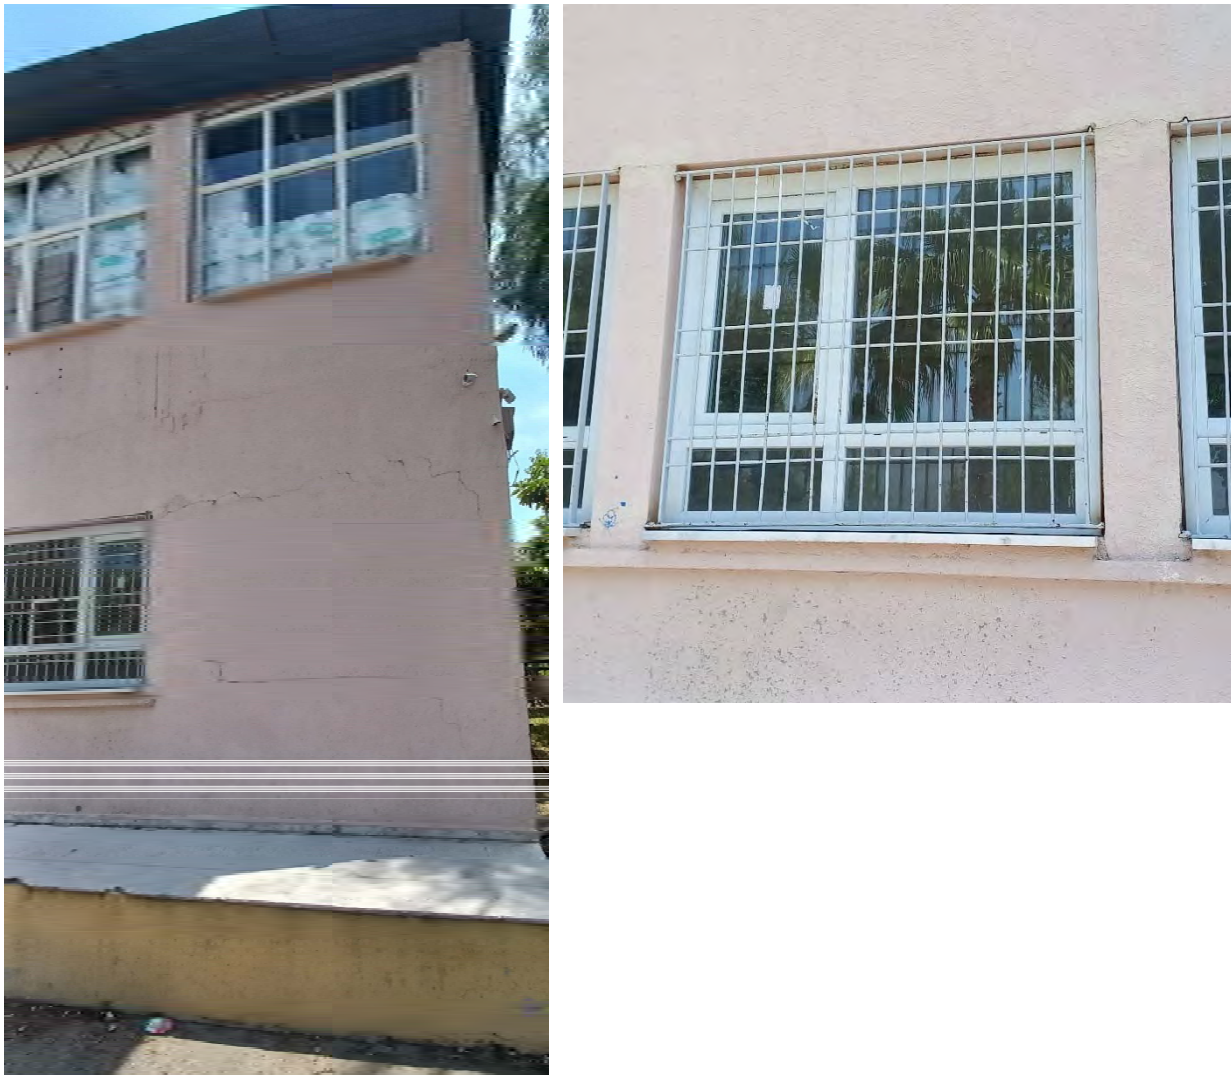
Le strutture portanti non hanno subito danni rilevanti, si sono osservati solamente danni lievi.

Fig. 13: Danni lievi all'interfaccia delle tamponature

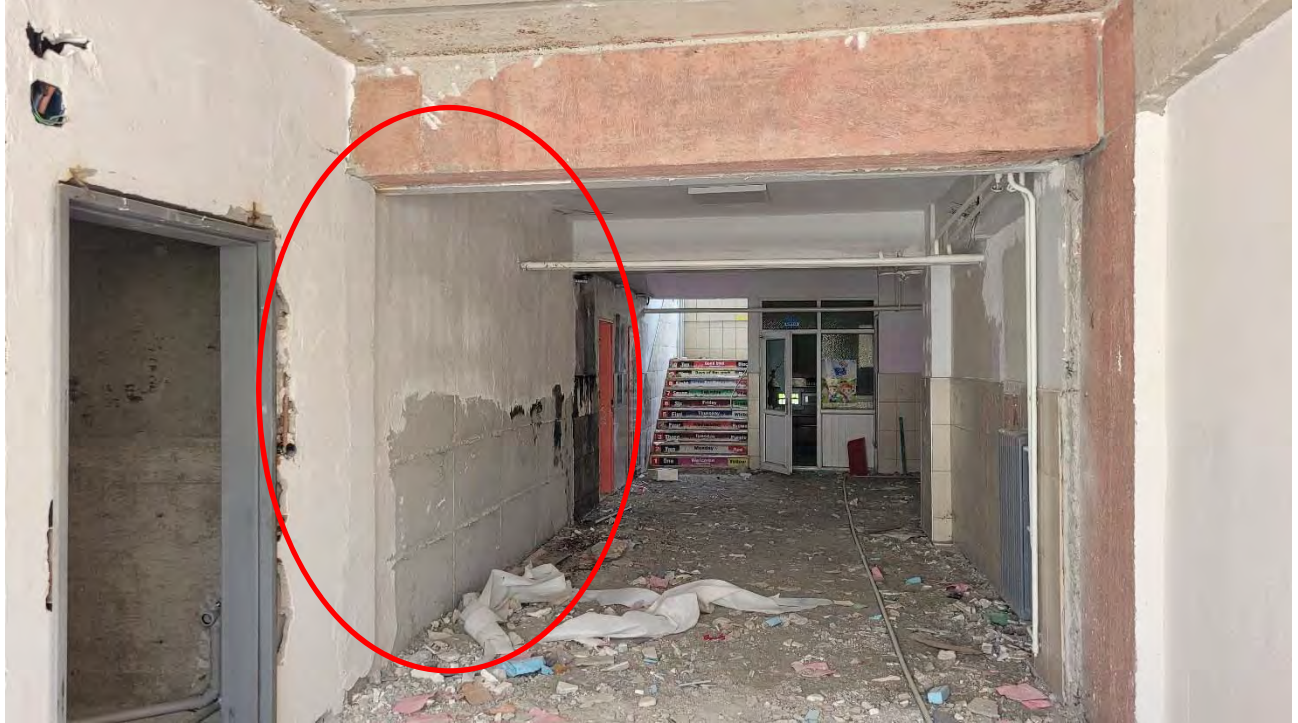
Intervento di rinforzo non completato prima del sisma.

Fig. 14: *Inserimento di setto in c.a.*

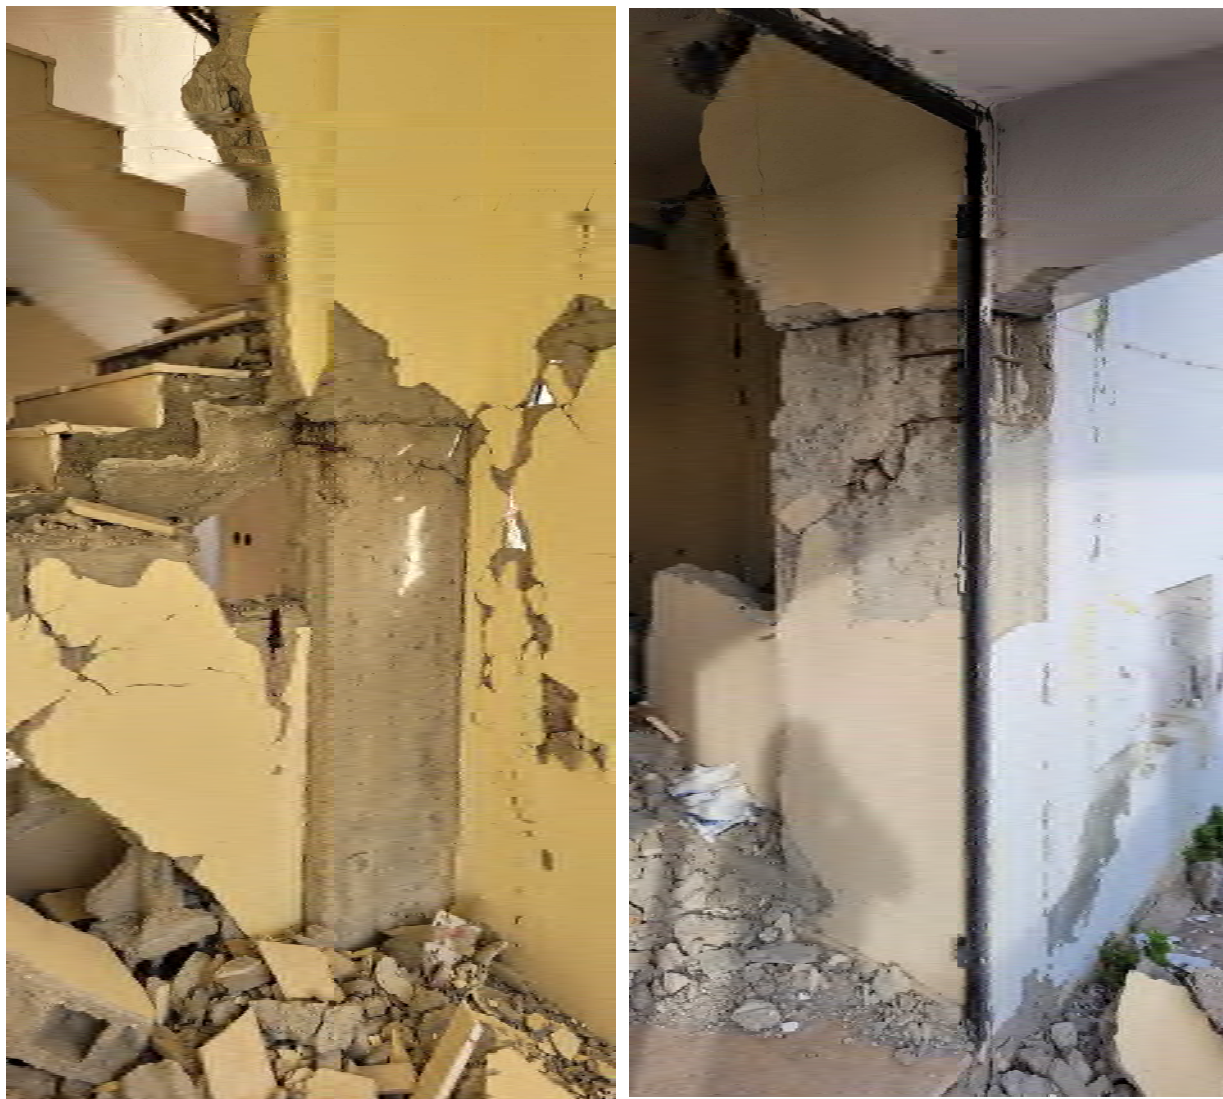
Nella città di Erzin è stato osservato un danno ai pilastri in corrispondenza delle scale del balcone esterno in c.a.

Fig. 15: Danno ai pilastri

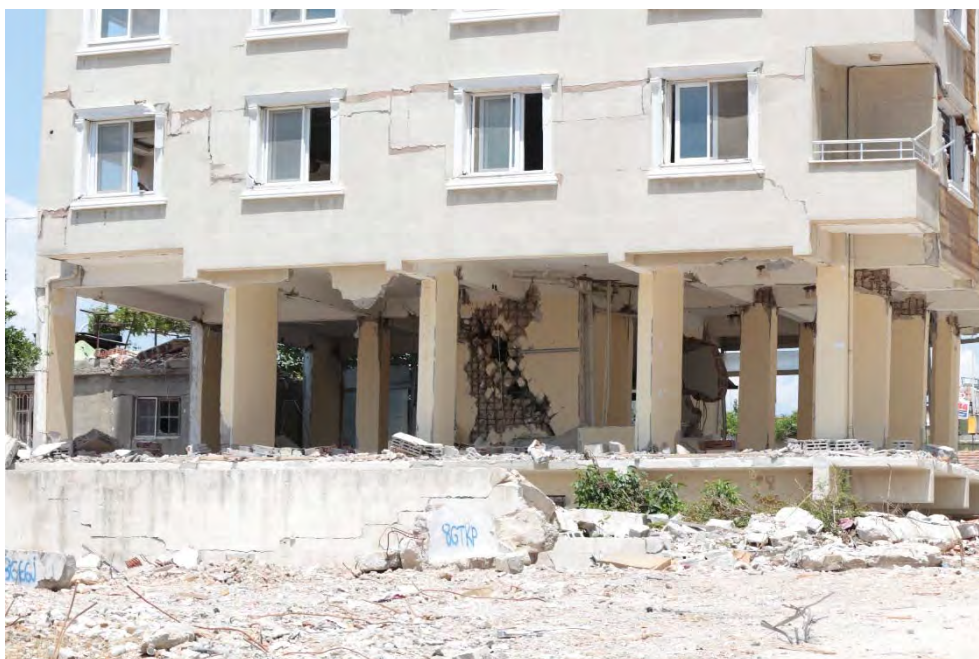
Fig. 16. Danneggiamento setto in c.a. a taglio e danno in testa ai pilastri al piano terra.

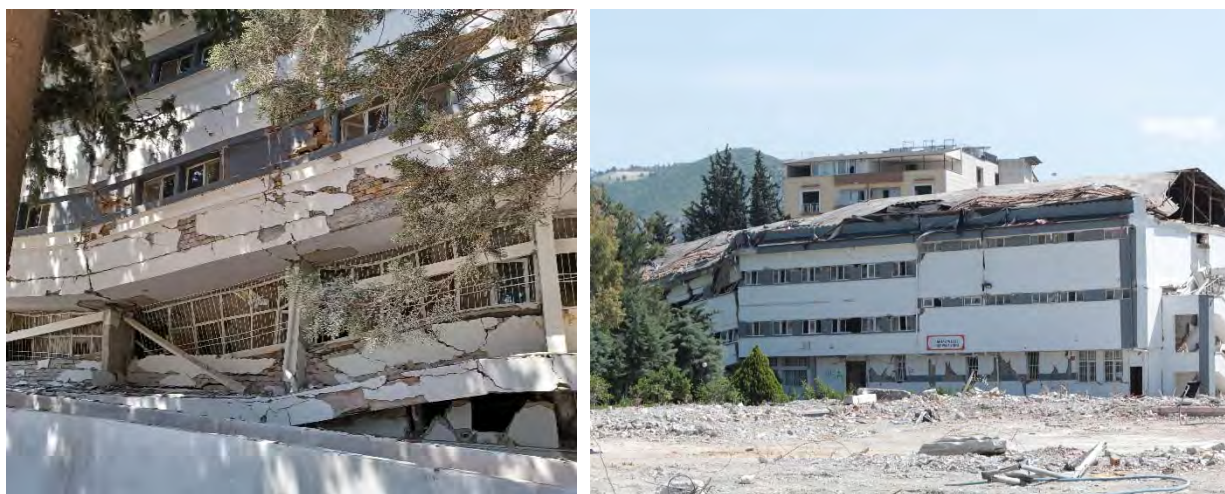
Fig. 17. Collasso edificio per danni a livello dei pilastri del piano terra di un intero blocco.

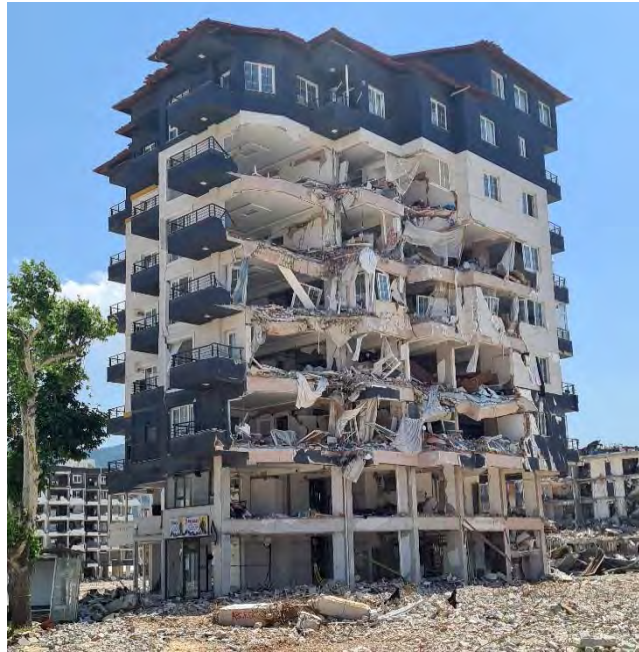
Fig. 18 Collasso delle tamponature esterne e danno alle travi perimetrali in un edificio a telaio con pilastri arretrati.

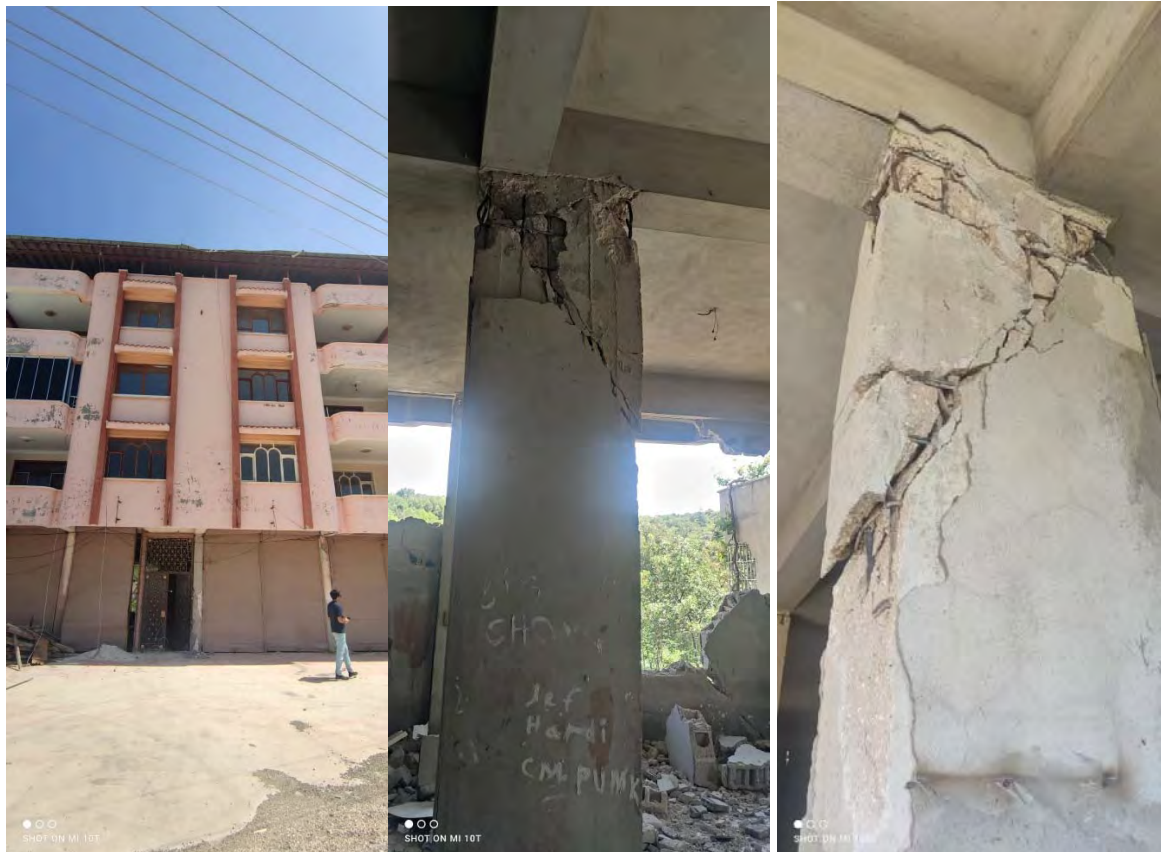
Nella città di Atakoy si è osservata, tra l'altro, una crisi a taglio in più pilastri in c.a. adiacenti alla cassa scala

Fig. 19 Crisi a taglio in più pilastri in c.a. di edifici adiacenti alla cassa scala
