**Missione congiunta di ricognizione danni**

# Turchia

**Report Giornaliero**  
**12 maggio 2023**

## Report giornaliero, 12 maggio

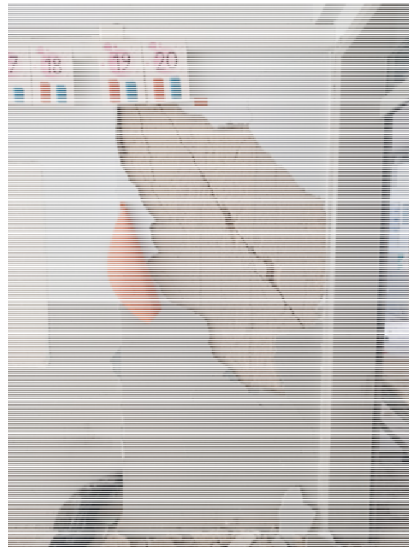
- **MUSTAFA KEMAL AKBAY İLKOKULU**

Fig. 2. Crisi di un setto a taglio.

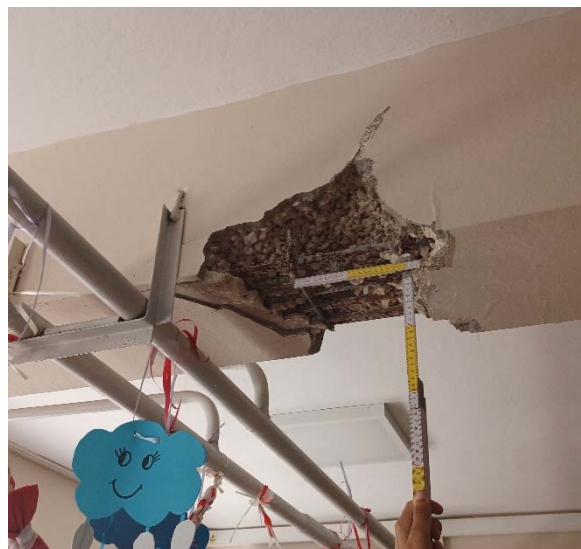
- **DURSUNLU GAZİ ORTAOKULU**

Fig. 3. Danno localizzato in trave al piano terra in corrispondenza di aggancio di impianti, principalmente dovuto alla scarsissima qualità del calcestruzzo (presenza di vespajo).

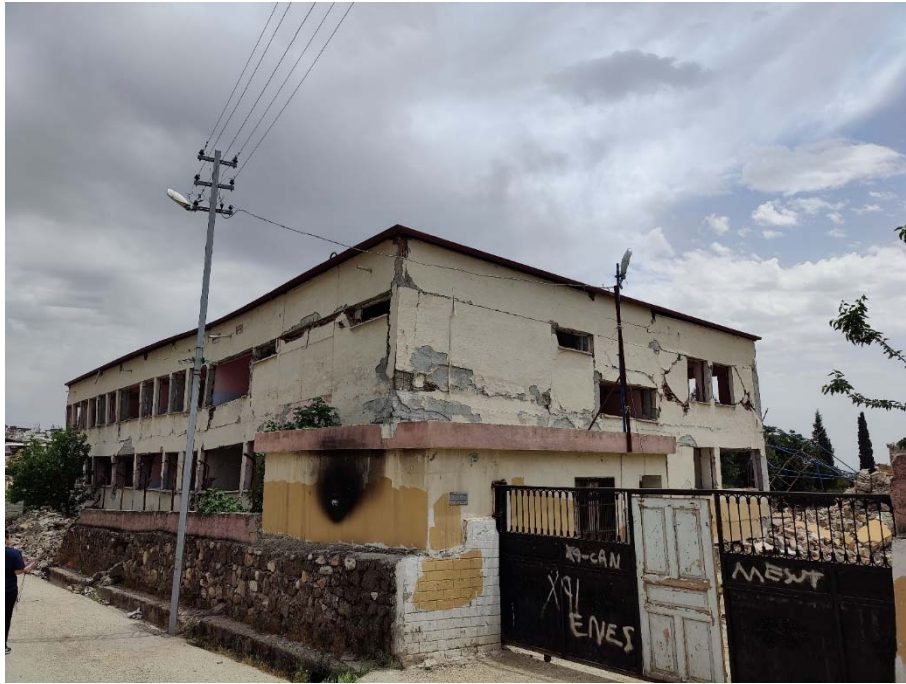
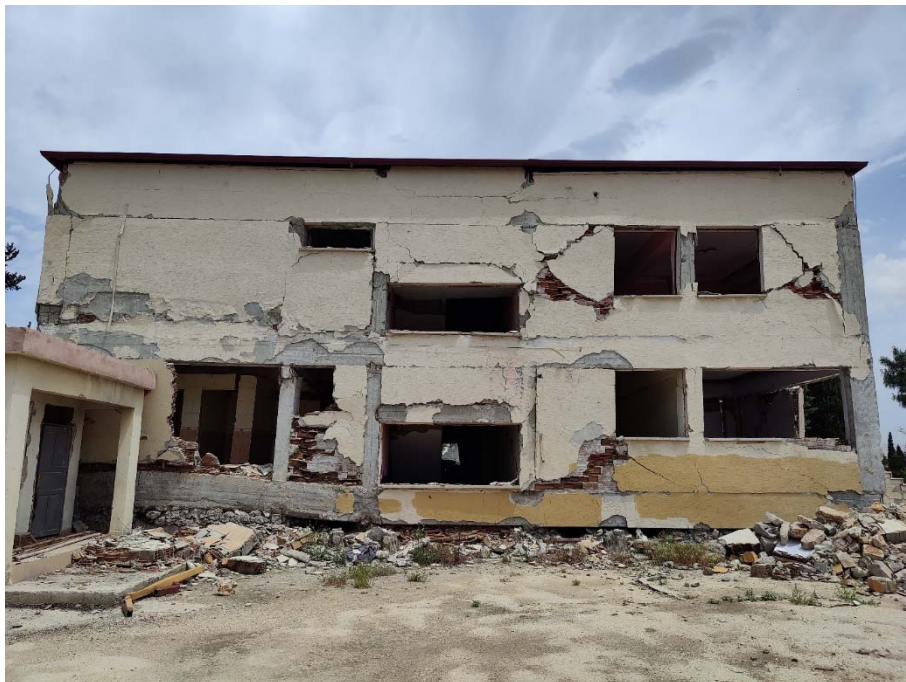
- **KAYMAKAM HASAN ZENGİNALP İLKOKULU**

Fig. 4 – Vista prospettica dell'edificio e grave stato di danneggiamento diffuso (edificio non soggetto ad intervento di rinforzo prima dell'evento sismico)

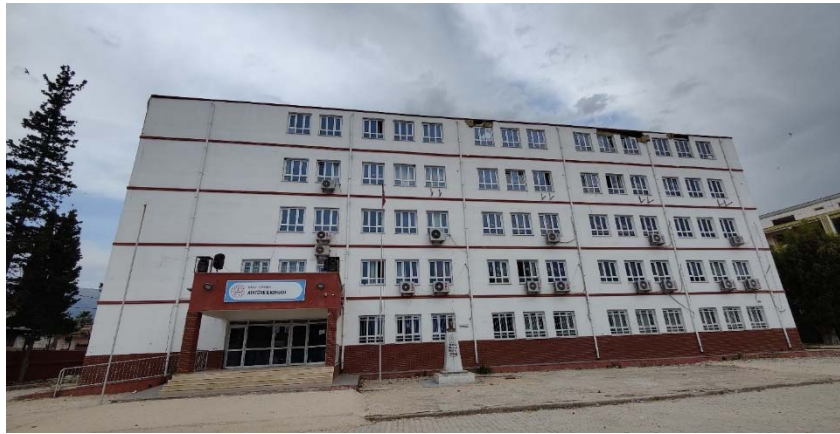
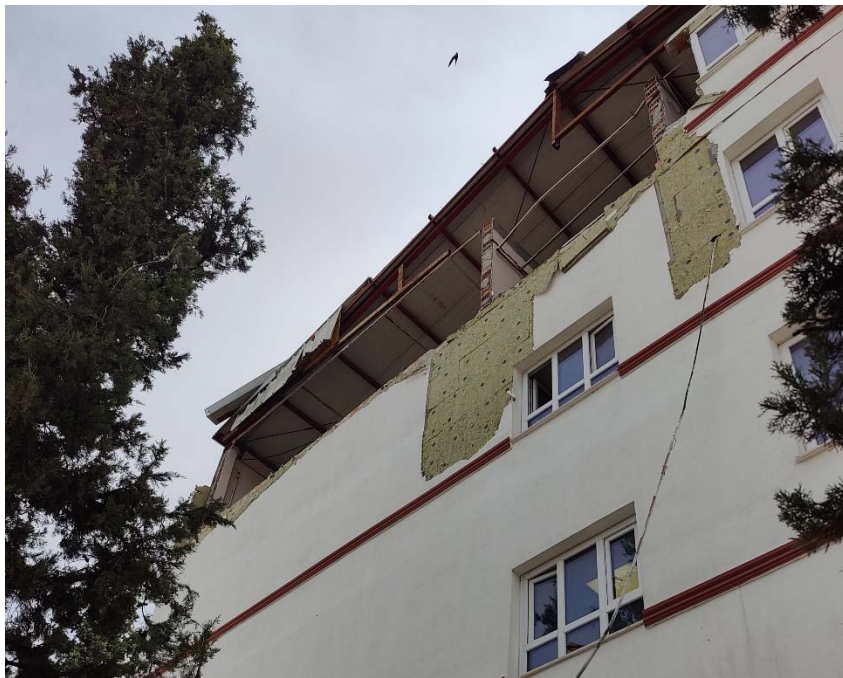
- **ATATÜRK İLKOKULU**

Fig. 5 – Vista frontale dell’edificio. e collasso fuori piano della tamponatura all’ultimo piano (edificio rinforzato con setti prima dell’evento sismico)

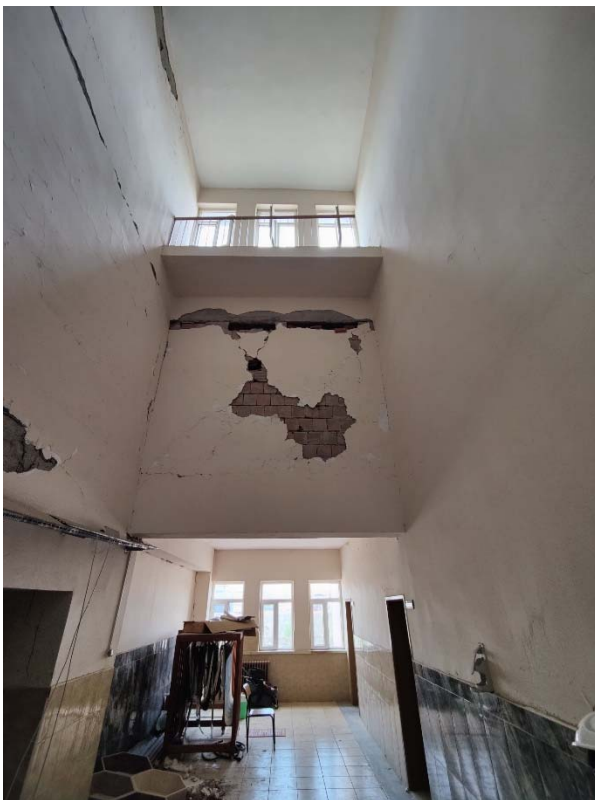
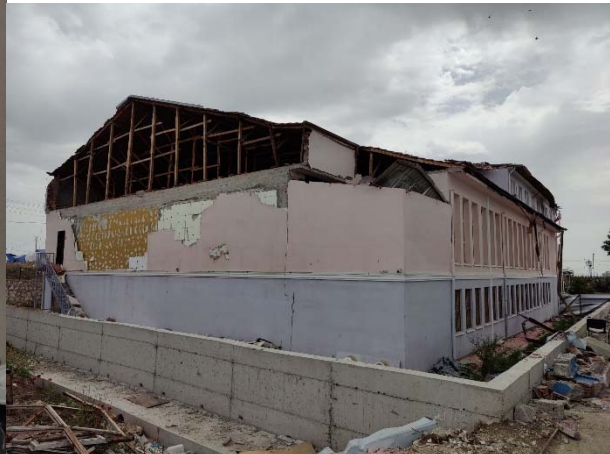
- **KIRIKHAN MESLEKİ VE TEKNİK AL**

Fig. 6 -Vista frontale dell'edificio, lesione flessionale sulla trave, danneggiamento della tamponatura, danneggiamento della copertura.

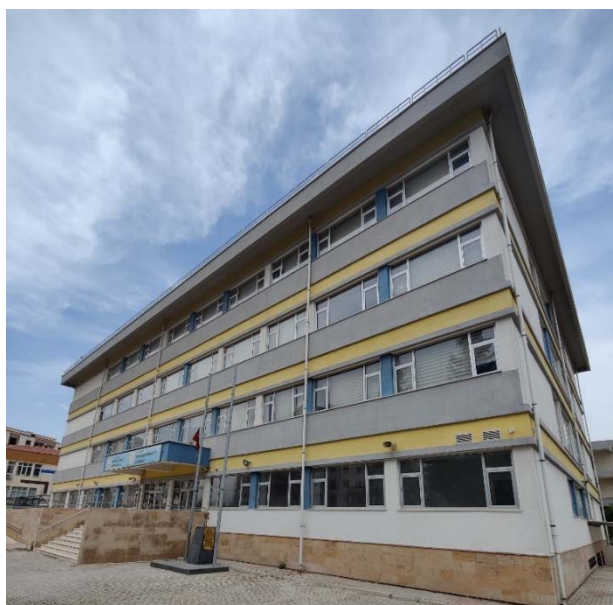
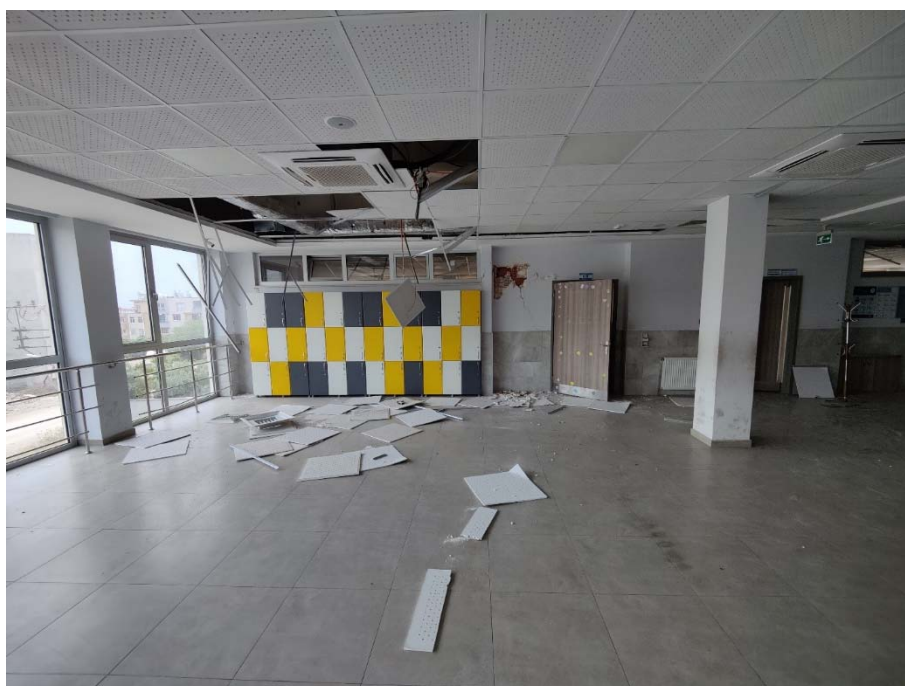
- **YUNUS EMRE ORTAOKULU**

Fig. 7 – Vista frontale dell’edificio e distacco dei pannelli della controsoffittatura.

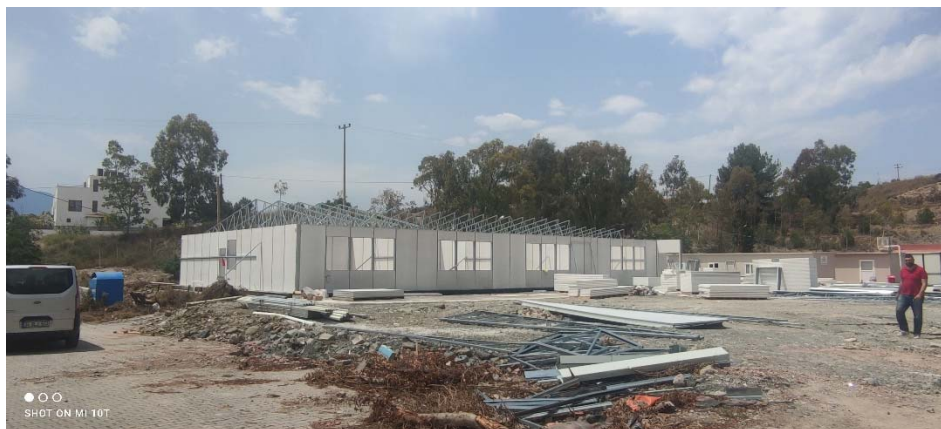
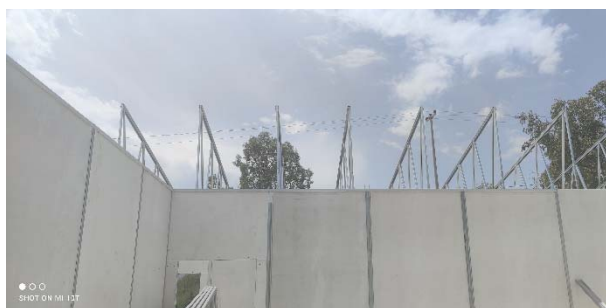
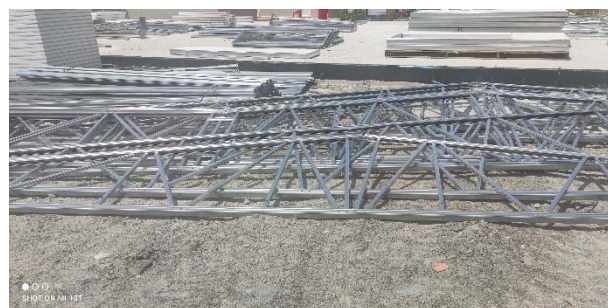
- **ULUÇINAR İLKOKULU**

Fig. 8 – Edificio scolastico originario demolito anche se in presenza di danni poco severi e ricostruzione nuovo edificio ad un piano (a) con sistema in pannelli prefabbricati a sandwich con polistirolo all'interno (b) e copertura in capriata leggera in alluminio (c). La scelta di tale sistema costruttivo è stata indotta dalla bassa capacità portante del terreno di fondazione che ha portato ad optare per una soluzione leggera piuttosto che al rinforzo con setti della struttura esistente.

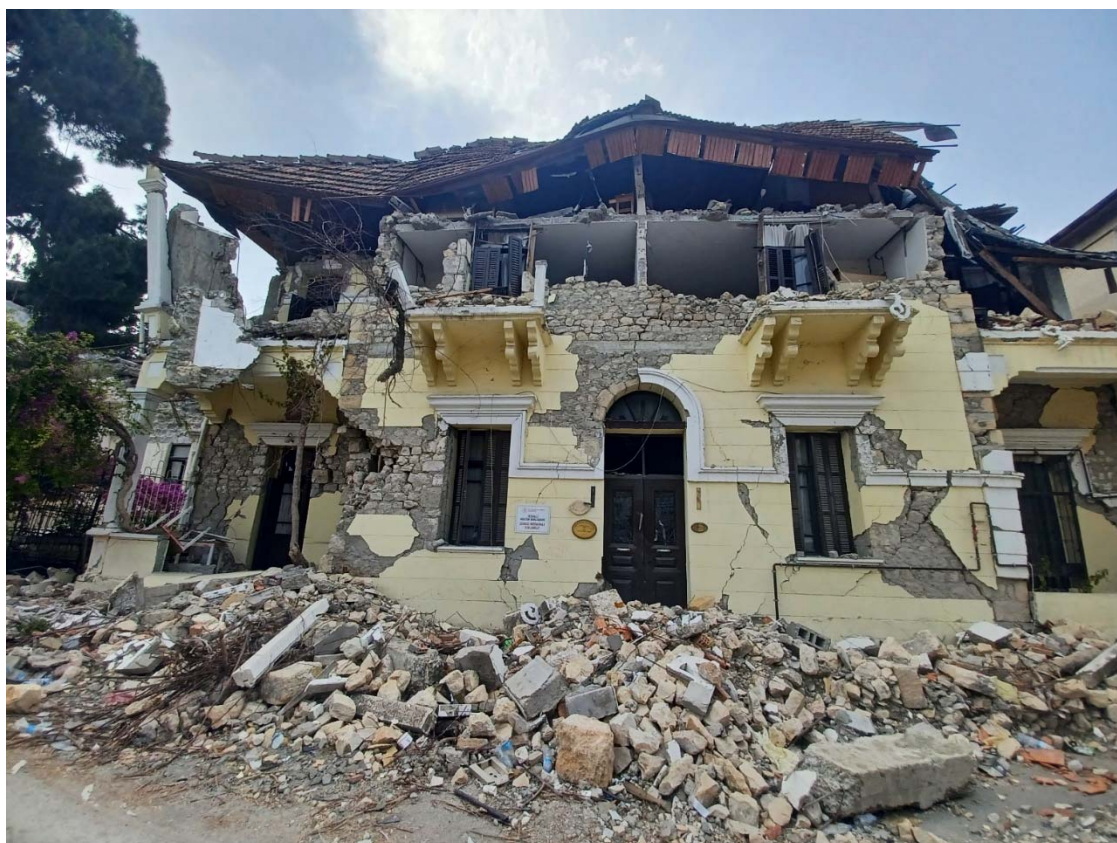
- **Città di Antiochia (Antakya)**

Fig. 9 - Stato di danno di edificio in muratura in pietra nel centro storico di Antiochia: collasso della copertura, meccanismi di crisi fuori piano e nel piano delle pareti. Peculiare è la sopravvivenza delle mensole dei balconi.

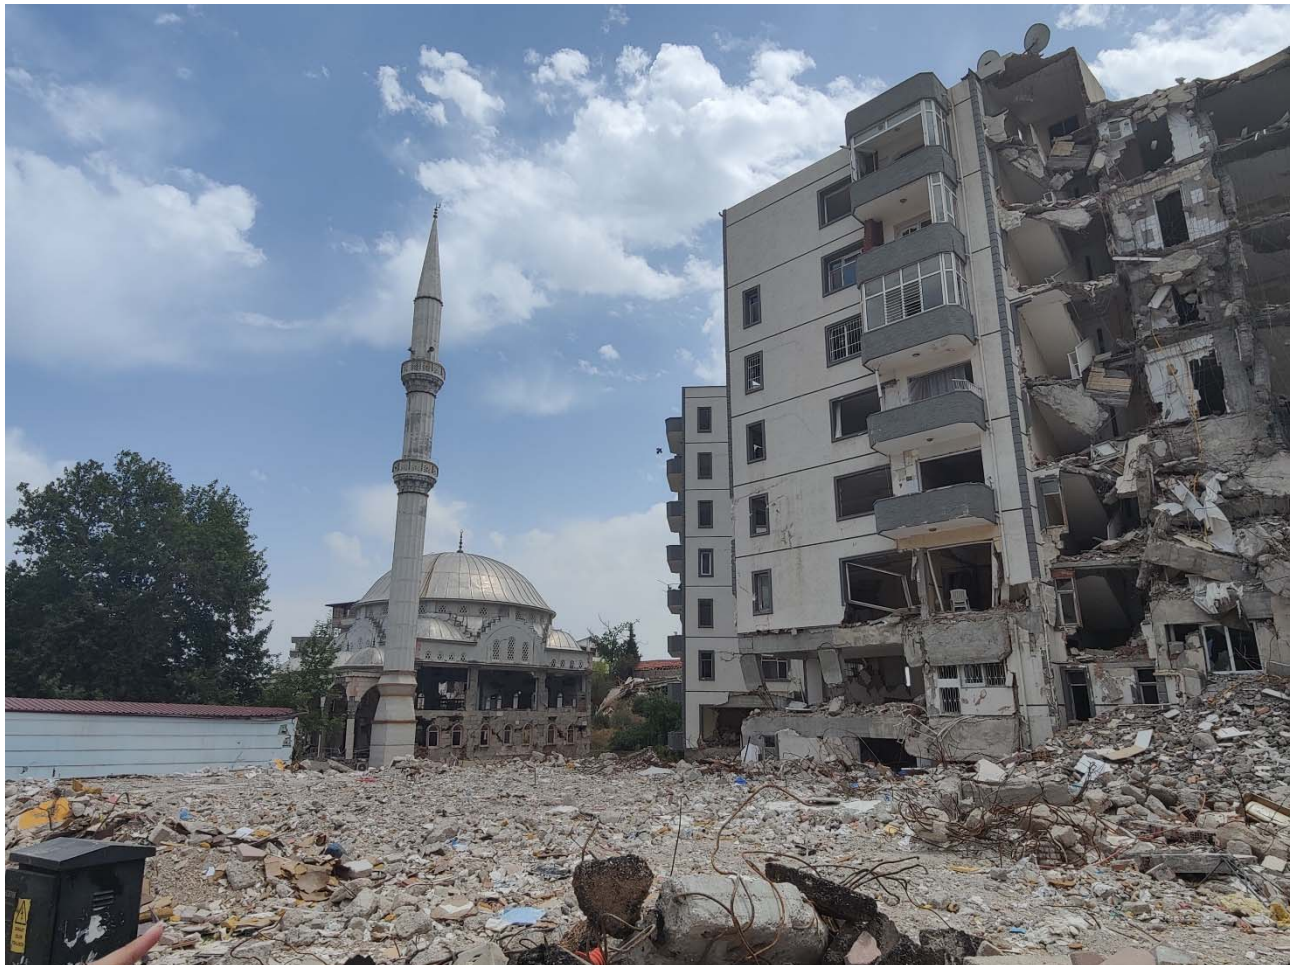
- **Città di Kirikhan**

Nel centro di Kirikhan si sono osservati danni all'edificio residenziale (parte destra) di Fig. 10, in cui si evince un meccanismo di piano ai primi due livelli sul corpo strutturale di sinistra e un collasso progressivo che coinvolge tutti i livelli sul corpo strutturale di destra. Nella parte sinistra della figura si nota la presenza di una moschea, con evidenti danneggiamenti a taglio sulle superfici murarie esterne e un'apparente perdita di verticalità del minareto, che peraltro sembra esente da danni gravi.

Fig. 10 – Complesso residenziale nel centro di Kirikhan.

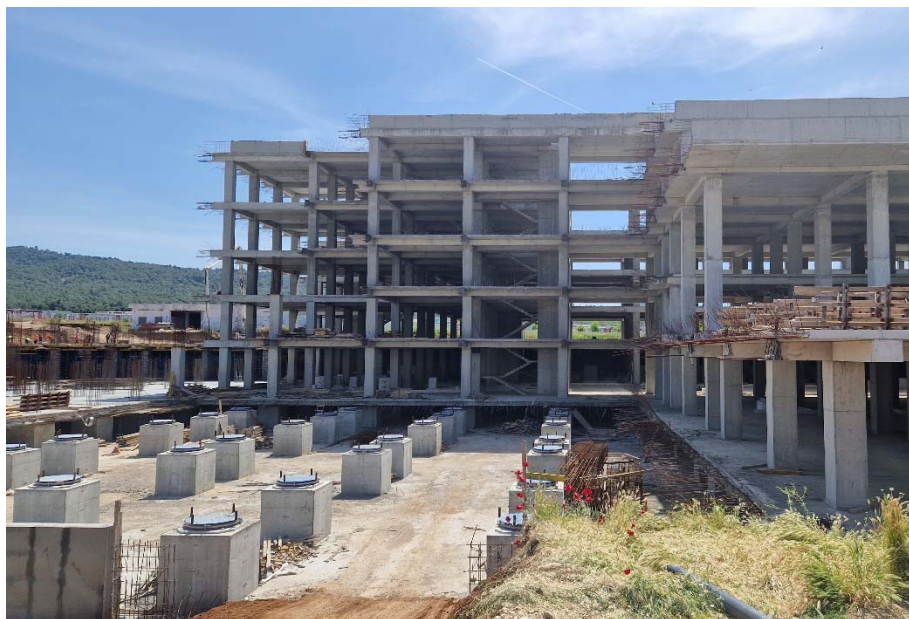
Si è potuto osservare che nella sovrastruttura non sono stati realizzati giunti termici/sismici.

Sul perimetro della piastra del primo livello isolato è stata realizzata una parte a sbalzo di circa 2.0m con soletta piena. Tale zona a sbalzo risulta distaccata di circa 4.0cm dal sottostante muro di contenimento.

E' stato misurato otticamente, a seguito del terremoto, uno spostamento residuo degli isolatori di circa 3.5 cm, che farebbe presupporre che l'isolamento sia stato sottoposto a spostamenti massimi durante il sisma dell'ordine delle decine di cm.

Figura 12 – Vista laterale della struttura in fase di costruzione.

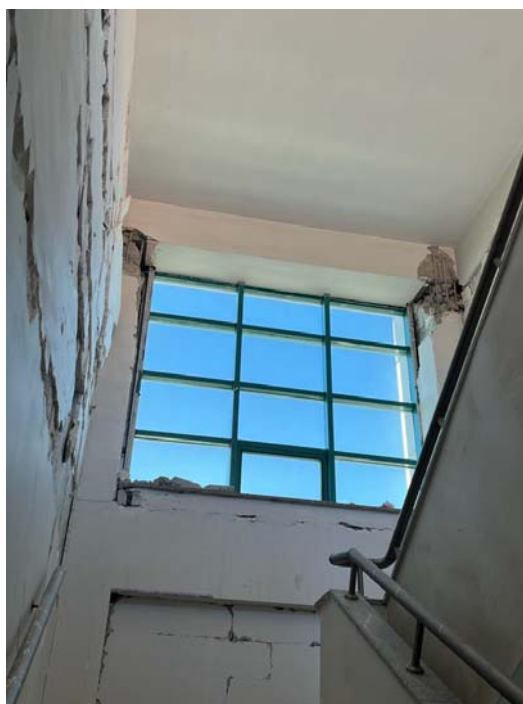
La seconda struttura esaminata ha un sistema sismo-resistente di tipo tradizionale a base fissa, costituito da telai e pareti in c.a. (Figura 13). In tale struttura, il danno ha riguardato le sezioni di estremità di alcuni elementi monodimensionali travi/colonne in corrispondenza del vano scala, delle tamponature (Figura 14), nonché danni alle componenti non strutturali.

Fig. 14 – Danno osservato sulla struttura esistente
