Missione congiunta di ricognizione danni

Turchia

8-13 maggio 2023

**Report Giornaliero
10 maggio 2023**

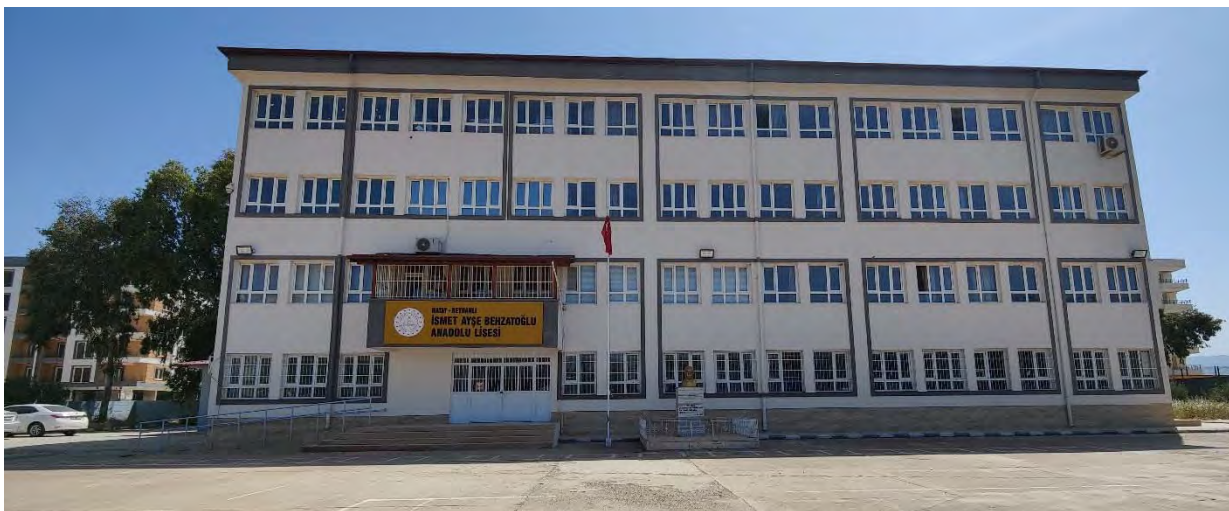
Fig. 2. -. Vista frontale dell'edificio.

L'edificio è stato classificato come moderatamente danneggiato e chiuso temporaneamente alle attività didattiche a causa di fessure di tipo flessionale su due travi dei telai longitudinali, una delle quali riportata in Fig. 3 e di ampiezza pari a 0.5 millimetri. L'edificio presenta un sistema di rinforzo costituito da setti in cemento armato disposti nella zona centrale della pianta e su tutta l'altezza.

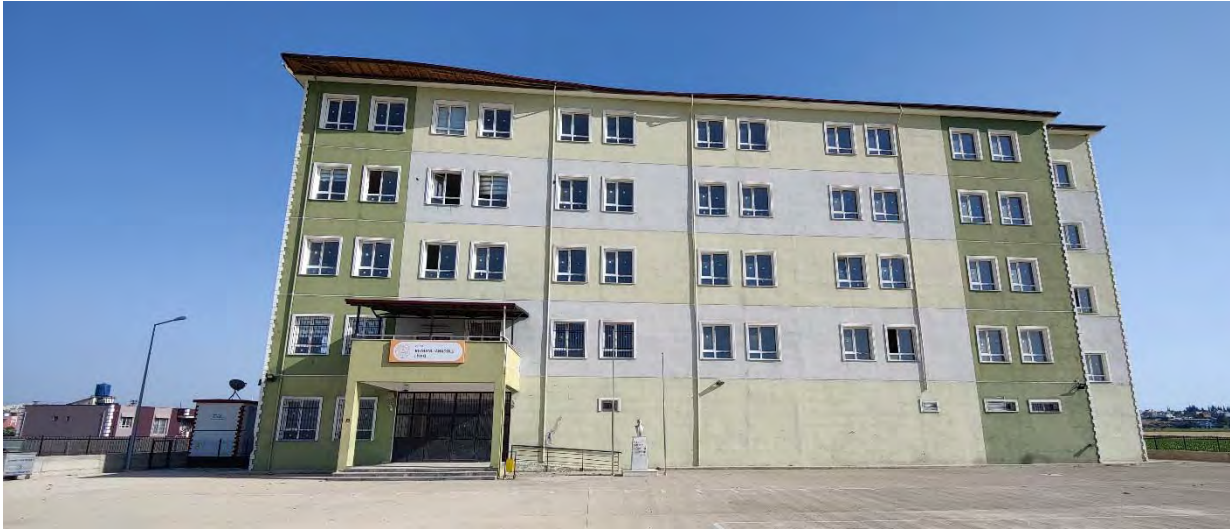
Fig. 6 – Vista frontale dell’edificio.

Edificio chiuso alle attività didattiche. L’edificio presenta lesioni diffusi su tutti i prospetti che sembrano interessare il solo intonaco. E’ presente un evidente danno alla copertura: una porzione della falda sul prospetto principale risulta traslata e parte del rivestimento della copertura è dislocata.
