**Missione congiunta di ricognizione danni**

# Turchia

**Report Giornaliero**  
**12 maggio 2023**

## Report giornaliero, 12 maggio

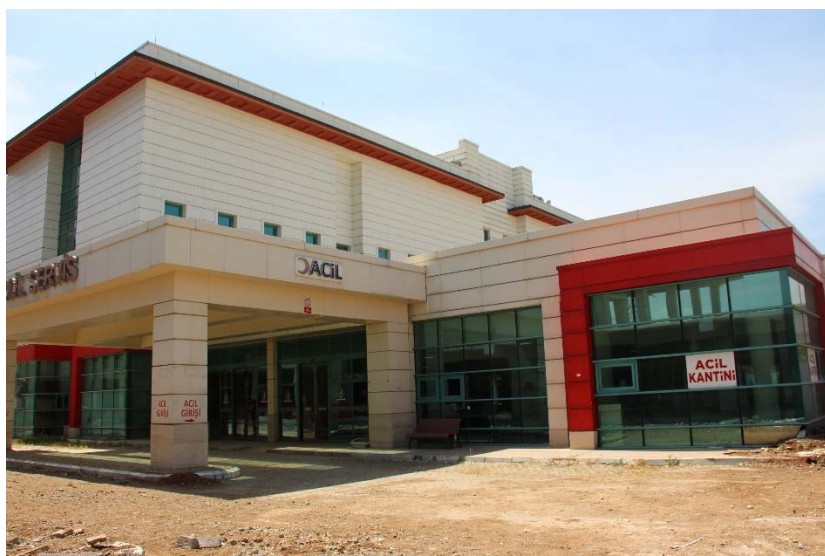
La seconda struttura esaminata ha un sistema sismo-resistente di tipo tradizionale a base fissa, costituito da telai e pareti in c.a. (Figura 13). In tale struttura, il danno ha riguardato le sezioni di estremità di alcuni elementi monodimensionali travi/colonne in corrispondenza del vano scala, delle tamponature (Figura 14), nonché danni alle componenti non strutturali.

Fig. 13 – Struttura ospedaliera realizzata nel 2012.
